VILA „BLED,,

ZLATIBOR

PROJEKAT POSTOJEĆEG STANJA

ARHITEKTONSKO GRADJEVINSKI PROJEKAT POSTOJEĆEG STANJA OBJEKTA

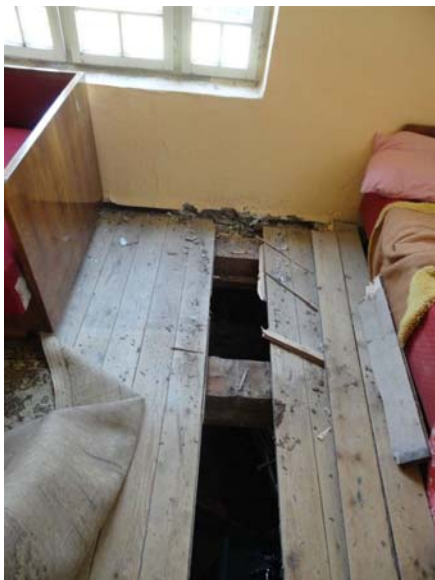
Konstrukcija tavanice iznad podruma je „kara tavan,, od drvenih greda sa podom od dasaka debljine 2.5 cm. Visina podruma je oko 230 cm

Slika 3 Pod u dnevnoj sobi znad podruma

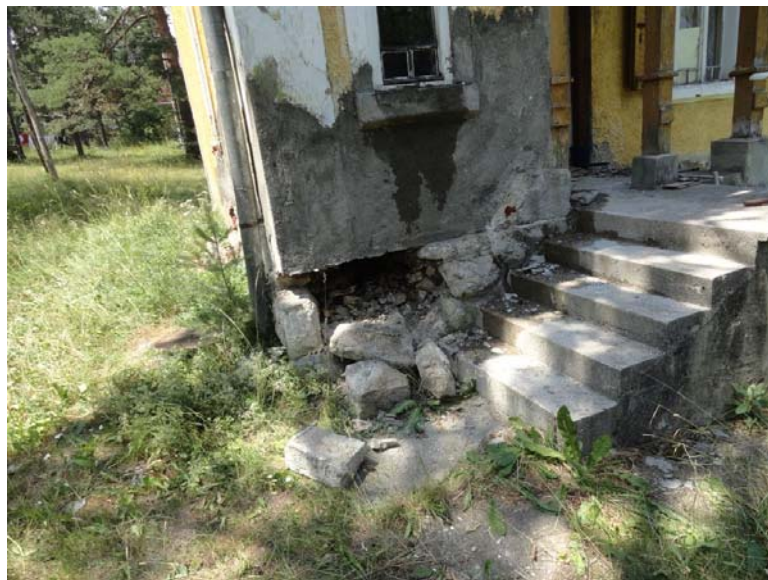
Slika 4 Delovi temelja i zidova od kamena su uršineni

Podrum je u veoma lošem stanju. Ozbiljni konstruktivni problem predstavljaju temeljni zidovi koji su se na više delova urušili zbog sleganja objekta, kao i gubitka vezivnih svojstava maltera kojim je zidan. Uzimajući u obzir veoma loše stanje opeke i kamena u zidovima, ceo postupak sanacije bi bio tehnički teško izvodljiv.

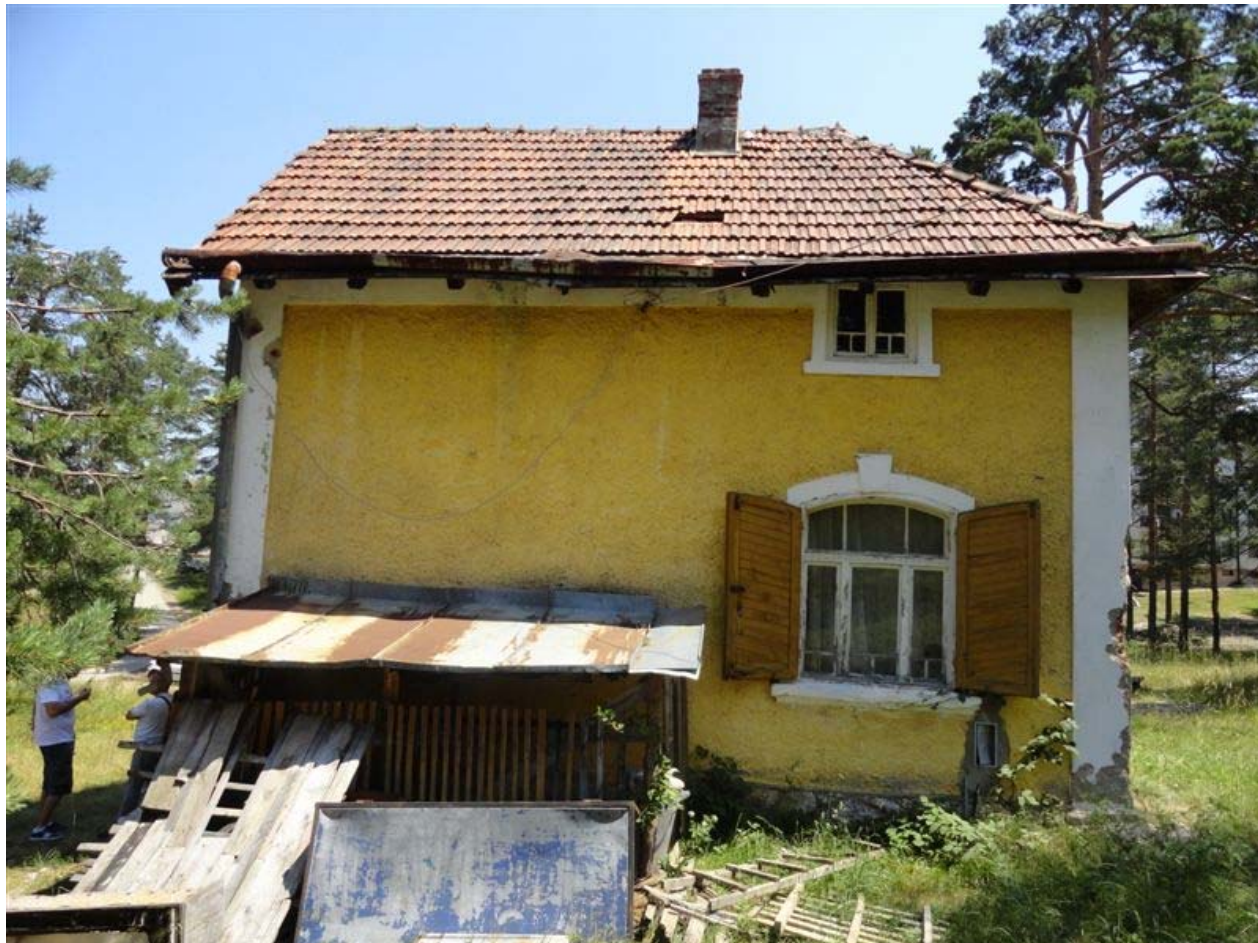
Podrum se nalazi ispod dela objekta u gabaritima dnevne sobe iznad. U njega se silazi spoljnjim stepeništem, koje je neko u nepoznatom periodu natkrio i ogradio, potpuno van konteksta objekta. Limeni krov nastrešnice je potpuno deformisan i zarđao, a drvena ograda, propala, delom iskrivljena i istrulela.

Slika 5 Izged ulaska u podrun /nastrešnica i ogrda/

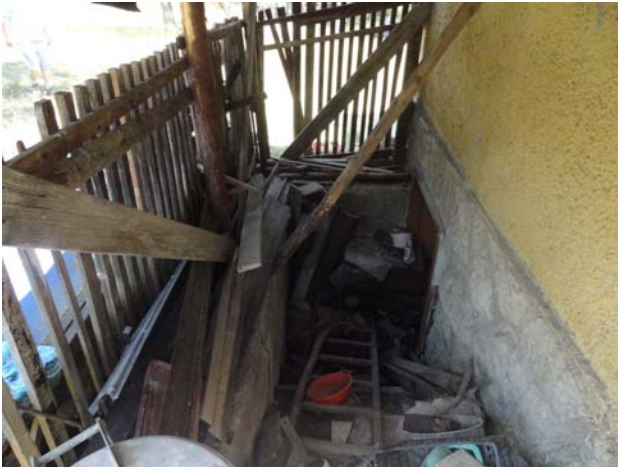
U podrum nije bilo moguće ući jer je decenijama napunjen skoro do vrha stvarima, a kroz silazne stepenice se slivala voda direkto sa spoljne padine. Spoljno stepenište je takodje zatrpano starim nameštajem i kršem, kao i leševima manjih životinja, te je bilo nemoguće ući. Podrum je sagledan i snimljen laserom delimično kroz prozor kao i otvor u podu dnevne sobe. Zidovi su izvedeni od krupnog lomljenog kamena nepravilnih oblika sa isponum od zemlje i maltera a sa unutrašnje strane su delimično ozidani opekama, malterisanih unutra.

Slika 6 Izgled ulaska u podrum - stepenice

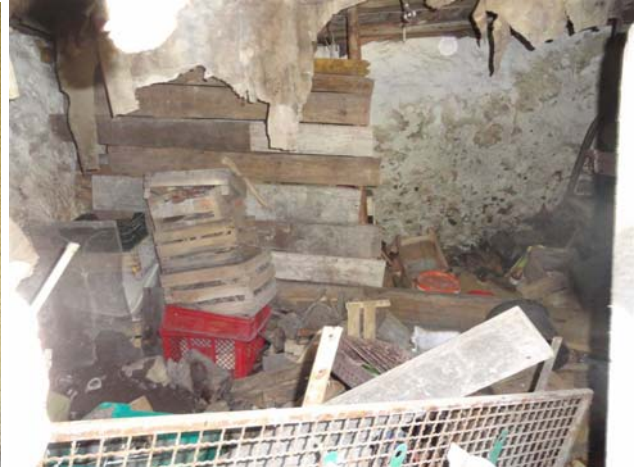
Slika 7 Deo podruma

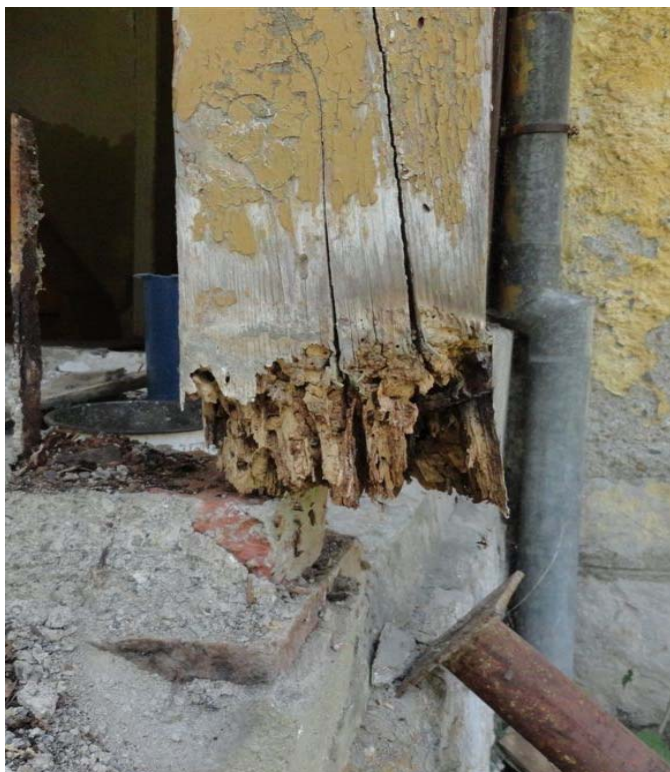
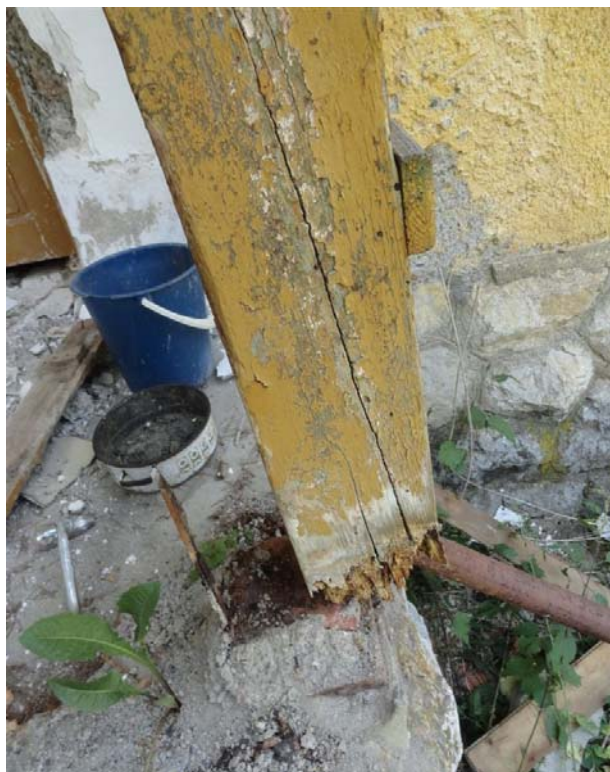
Sa trema se levo ulazi u toalet a pravo u objekat. Glavni akcenat trema su pet drvenih stubova sa profilacijom, koji nose deo potkrovlja. Iako stubovi imaju postamente, voda ih je dosta uništila, pogotovo u osloncu. Jedan od stubova je potpuno truo i prekinut u osnovi, što je dovelo do delimičnog sleganja dela potkrovlja. Pukotine od sleganja su vidne na fasadi i u samom objektu

Slika 8,9 izgled istrulelih drvenih stubova

1. Veze malterom u temeljnim zidovima su usled starosti popustile tako da su zidovi oronuli i puni vlage.
2. Zidovi od opeke su takođe veoma oronuli i skloni padu. Naime, usled starosti opeka se kruni i osipa, a na nekim delovima raspada. Malter kojim su zidovi zidani je presušio i nema vezivnu funkciju. Neki delovi su umesto malterom zidani zemljom. Svi noseći zidovi su puni vlage.
3. Drvena krovna konstrukcija tavanice je u lošem stanju. Građa je oštećena vlagom, delimično trula, a veze ekserima su popustile.
4. Drveni stubovi na tremu su istruleli, prekinuti.

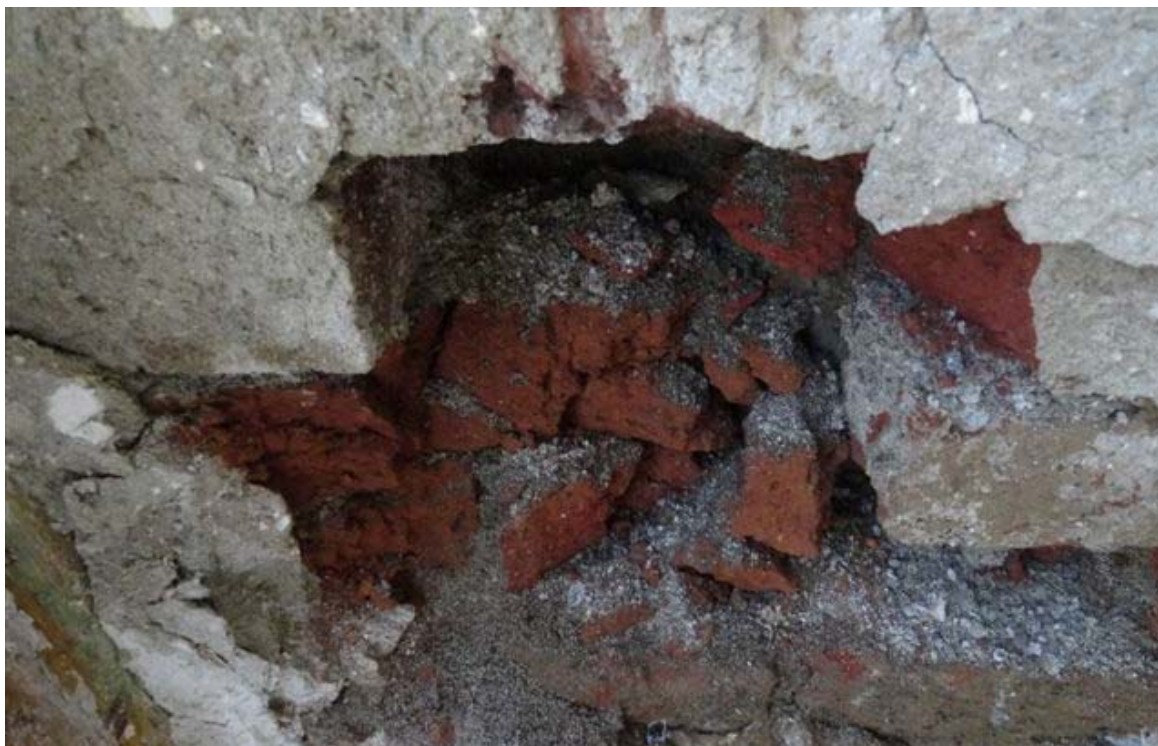
Slika 10 Skoro potpuno raspadnuta opeka i malter na zidovima kupatila, prourokovana vodom

Usled toga je opeka zidova je skoro u raspadnutom stanju kao imalter koji je na delovima popravljan u više navrata. Deo kamenog temeljnog zida ispod samog kupatila na uglu objekta se verovatno zbog toga i urušio. Kako je ispod kupatila nasuta zemlja, kroz deo urušenog zida vidi se da je usled dugogodišnjeg prisustva vlage taj nasip potpuno slegao, tako da pod nema kontakt sa podlogom. Pitanje je dana kad će se pod urušiti.

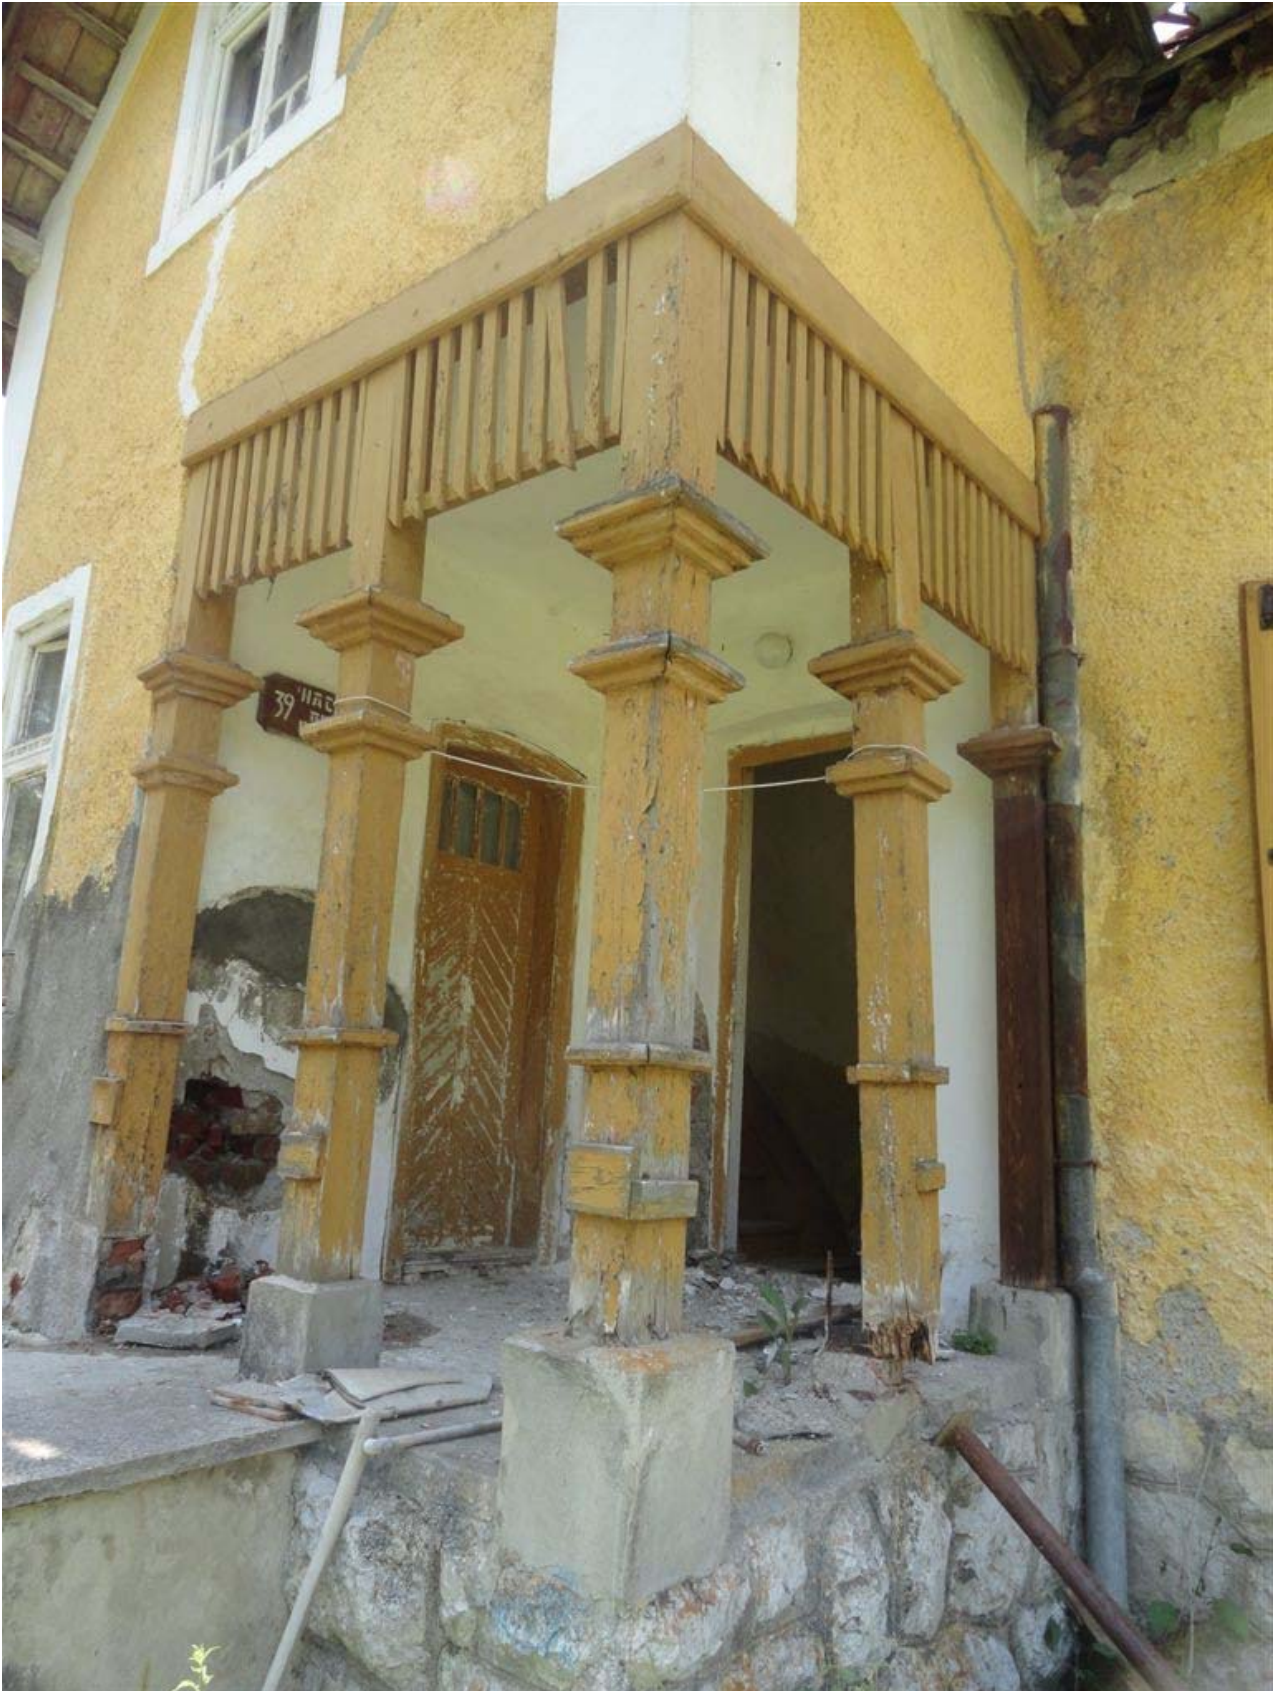
Slika 11 Izgled ulaznog trema i pukotine na fasadi, truo zid od opeke i uništena limarija horizontalnih i vertikalnih oluka .Srednji drveni stub potpuno truo i ispao iz ležišta

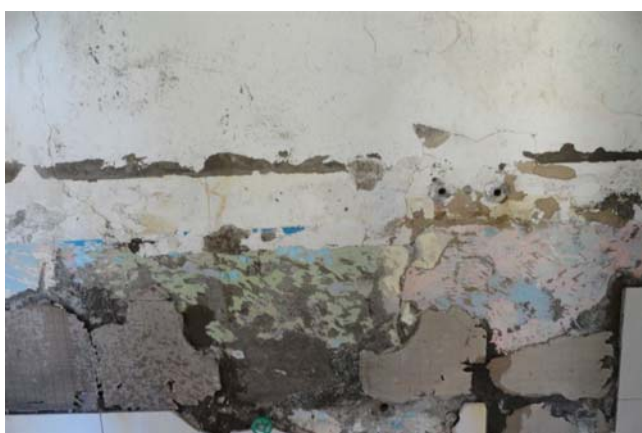
Kupatilo u koje se ulaz sa trema je potpuno ruinirano. Evidentno je je iz njega sve odnešeno ili uništeno. Kako su pojedine cevi polomljene ili pukle od mraza, vidi de da je dugo vremena voda natapala zidove i podove objekta.

Pod i deo zidova je od keramičkih pločica. Iznad pločica je bojeni malter. Plafon je malte na trsci. Veći deo keramike je otpao, a sve instalacije, sanitarije i oprema uništene najverovatnije uled kradje. Po ostacima keramike i delova enterijera, sasvim je sigurno da svi oni potiču iz perioda od pre nekoliko decenija, tako da osim ulaznih vrata u kupatilo i prozora ništa nije originalno.

Slika 13 Unutrašnjost kupatila

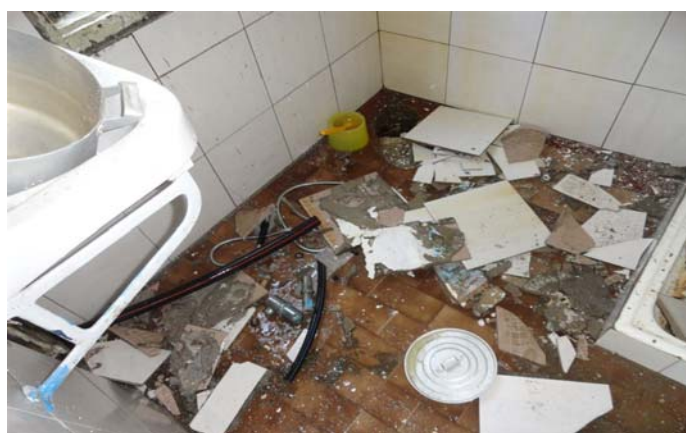
Slika 14 zidovi sa otpalim pločicama u kupatilu

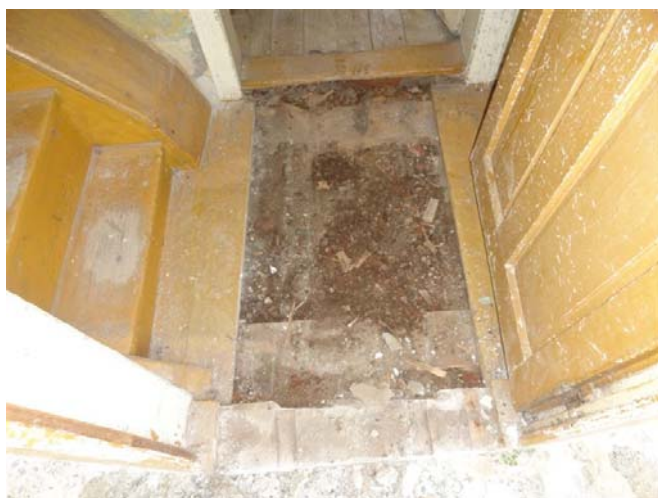
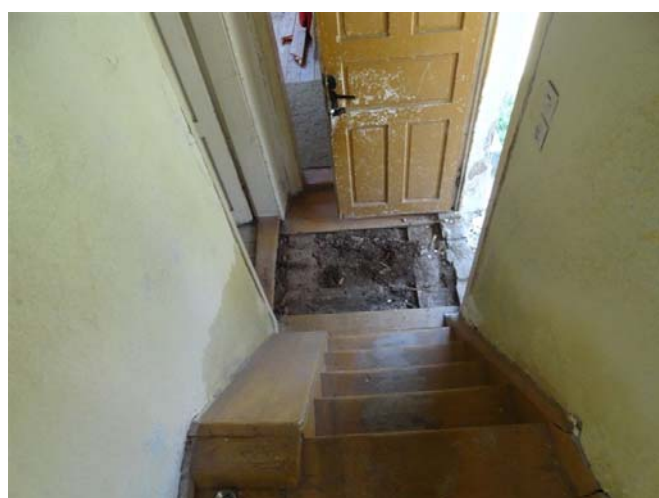
Slika 15 i 16 Izgled ulaznog hodnika sa trulim podom i drvenim stepenicama

Drvene stepenice koje vode na potkrovlje su širine jedva 85 cm, a visina do grede na podestu je manja od 170 sm, tako da se mora sagnuti prilikom korišćenja istih. Poslednji nanos je oker boje, približno RAL-u 1011. Stepenice su bojene Ovakve dimenzije stepenica kao i njihovo stanje su ispod svih relevantnih propisa o dimenzijama stepeništa i vertikalne komunikacije.

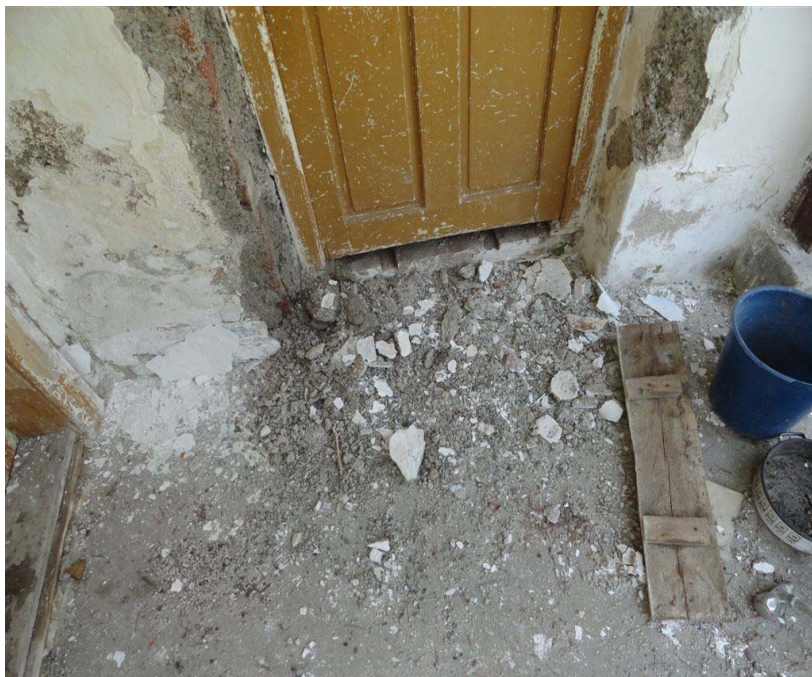
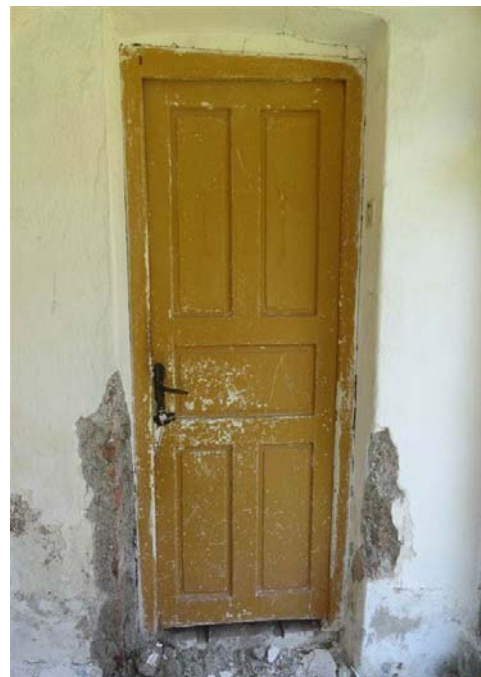
Ulazna vrata su drvena, klasične obrade, sa četiti vertikalna i jednim horizontalnim poljem. Vrata se teško otvaraju i zatvaraju zbog deformacija i propalog okova. Sa spoljnje strane je otpalo dosta matera u kontaktu sa štokom vrata. Poslednji nanos spolja je oker boje, približno RAL-u 1011, unutra bele, približno RAL 9003.

Slika 17 i 18 Izgled ulaznih vrata

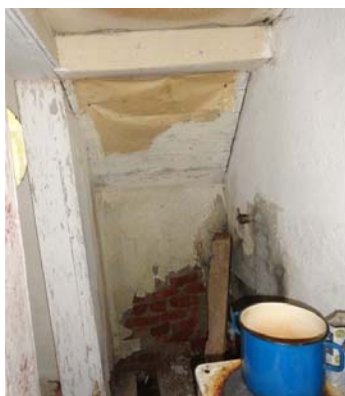
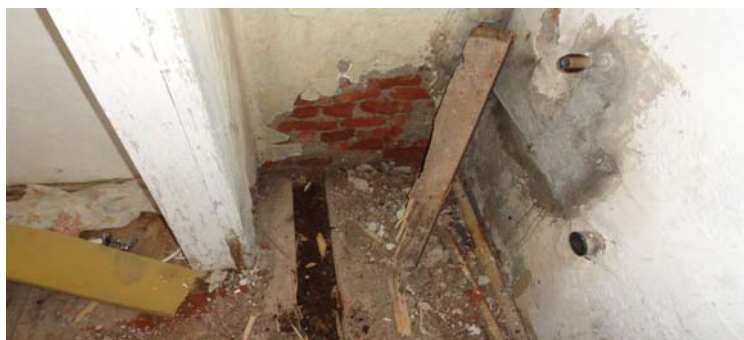
Slika 19 i 20 Izgled ugla kuhinje sa trulim podom i zidom od opeke sa otpalim malterom

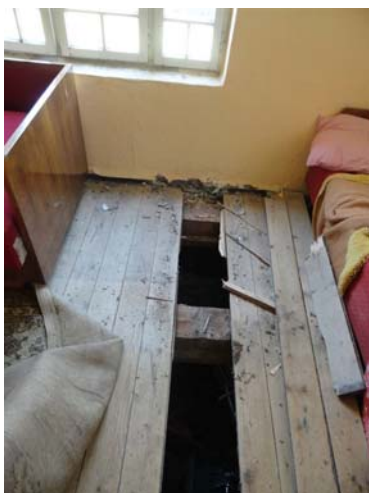
Iz hodnika se desno se ulazi u dnevnu sobu. Ona se nalazi iznad podrumskog dela objekta. Pod je od drvenih dasaka na drvenim gredama. Zbog vlage u podrumu jedan deo dasaka nedostaje. Pošto se ne radi o klasičnom „kara tavanu,, ispod dasaka je direktno podrum, te postoji opasnost da neko propadne u njega. Prostorija ima dva drvena prozora sa tri krila i drvenim kopcima.

Slika 21 Rupa u daščanom podu

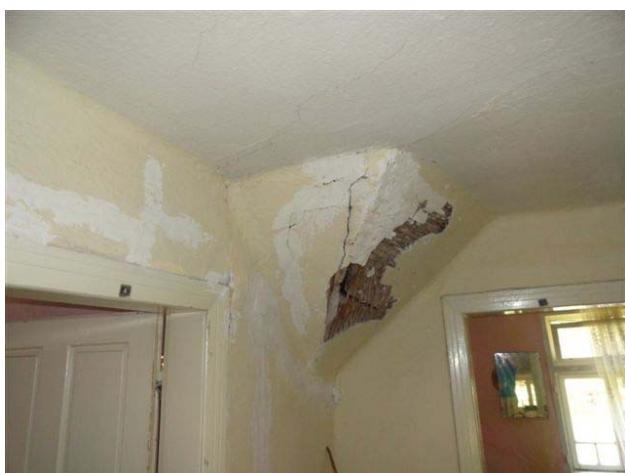
Na plafonima su vidna ošteđenja od prokišnjavanja. Na više mesta je malter i trska potpuno otpao i vide se konstrukcija krova. Najveća oštećenja su tamo gde na rupama ne postoji krovni pokrivač pa voda direktno ulazi u objekat.

Slika 23 Stanje plafona u hodniku potkrovlja

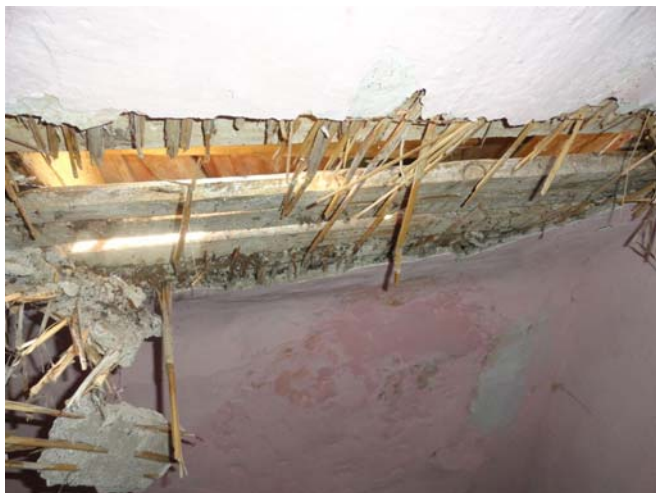
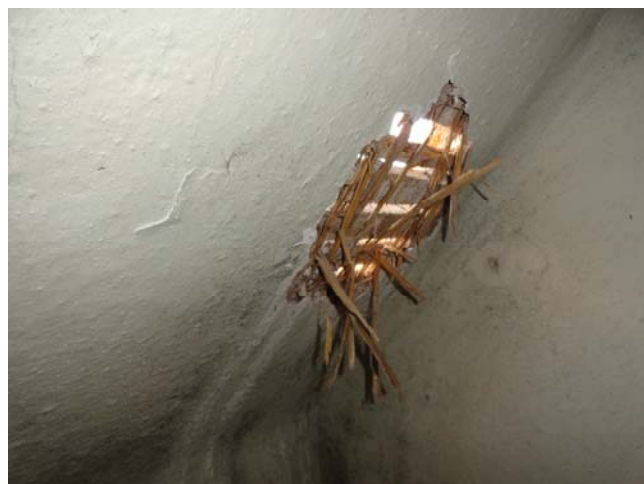
Slika 24,25 Stanje plafona u sobama potkrovlja

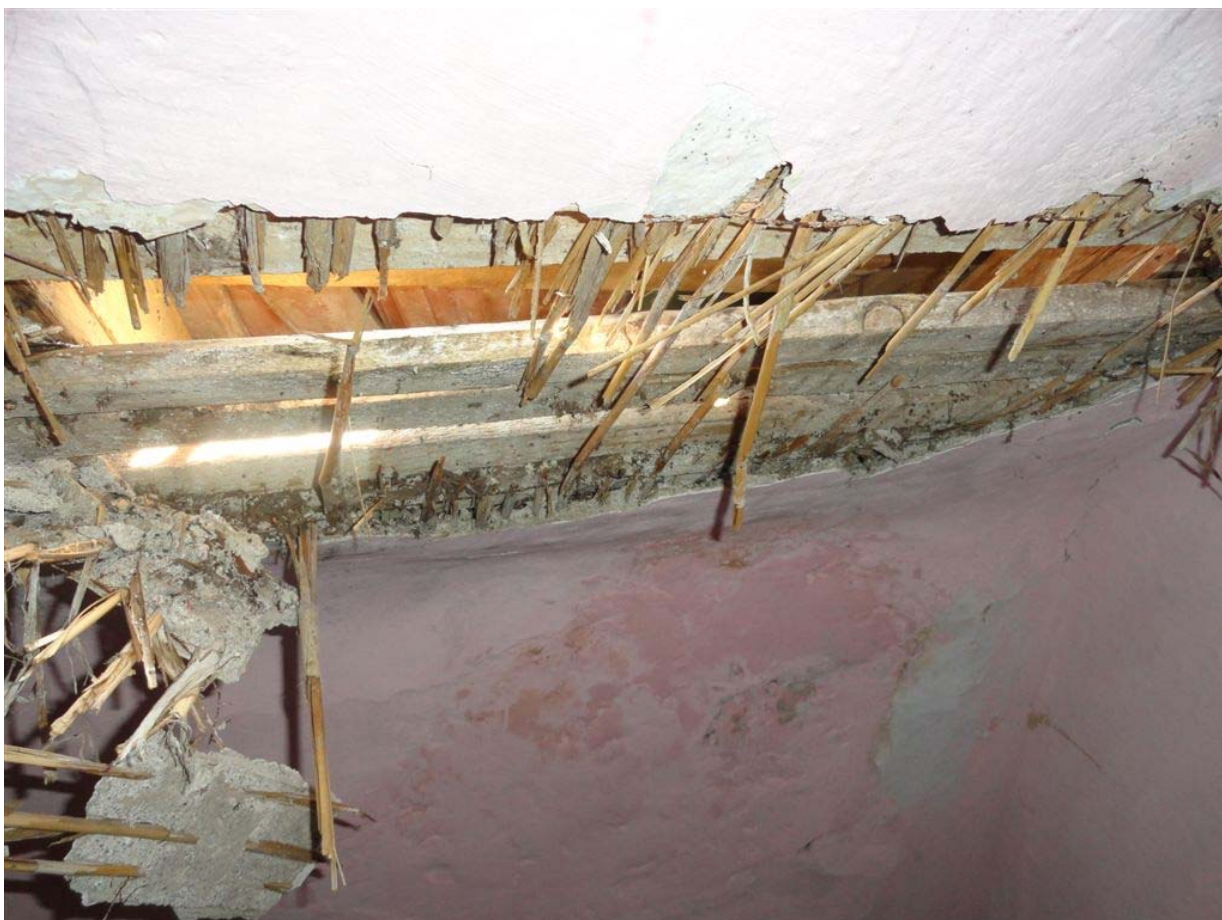
Slika 26 Stanje plafona u sobama potkrovlja

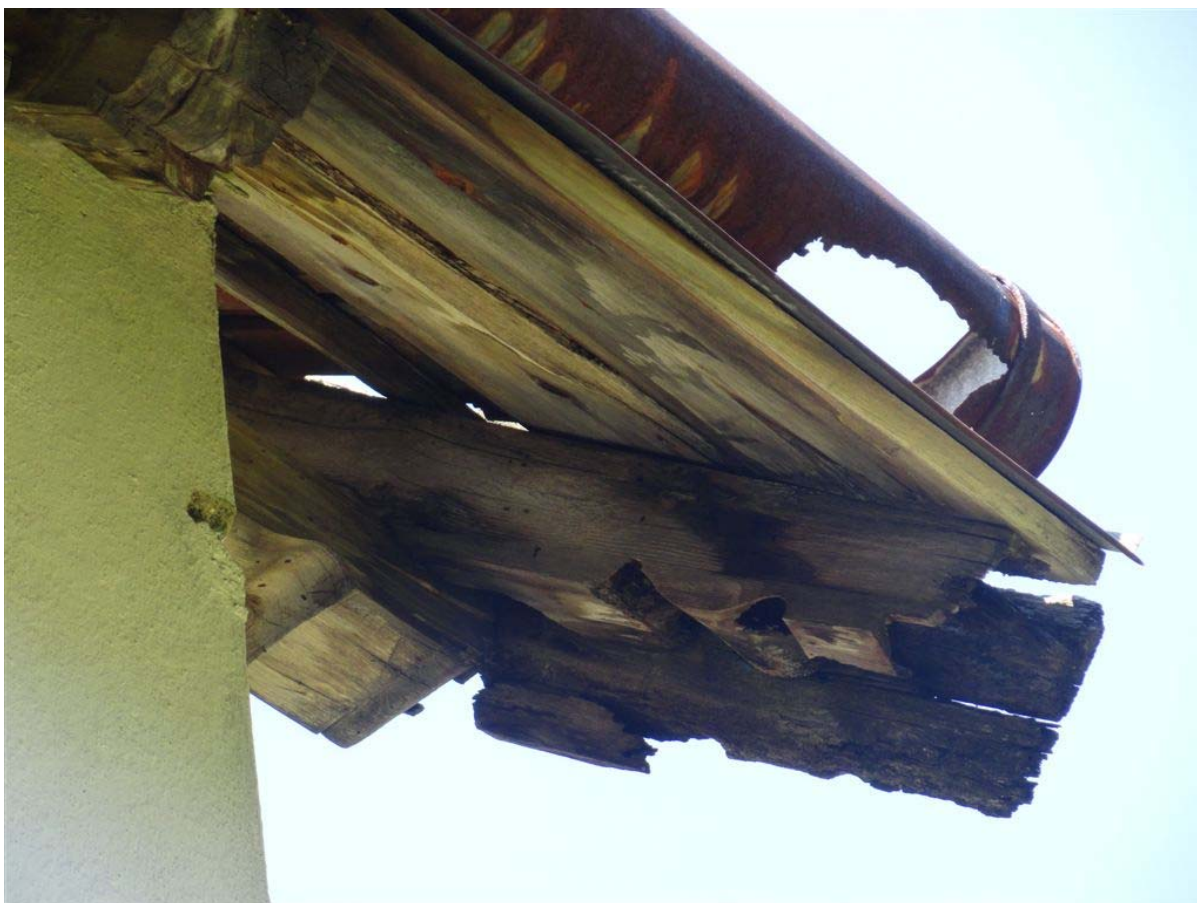
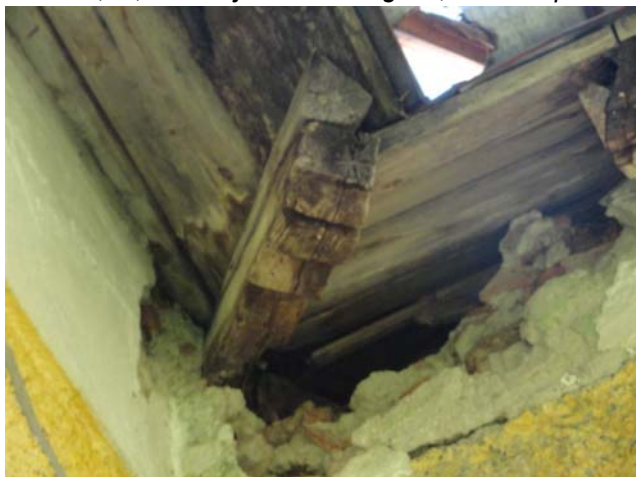
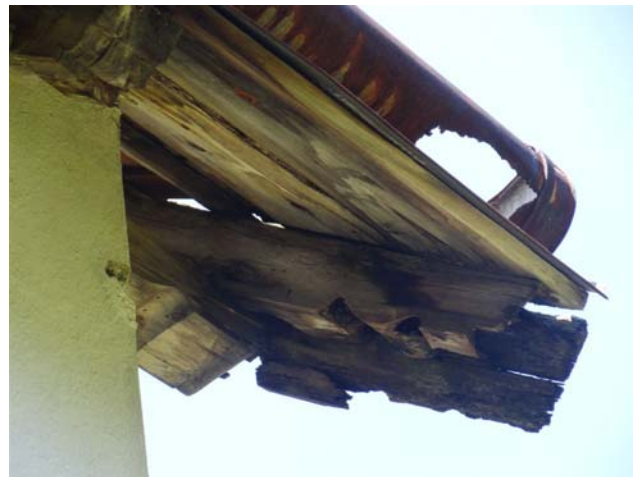
Objekat ima viševodni krov pokriven crepom. Konstrukcija krova je klasična, od drvenih rogova i letvica. Usled oštećenja krova, opšivki, uvala, oluka drvena konstrukcija krova je na vidnim mestima istrulila. Svi horizontalni i vertikalni oluci su potpuno istruleli. Limena uvala na krovu je skorijeg datuma i ona je delimično sprečila još veći prodor vode u objekat.

Slika 25,26,27 Stanje drvenih rogova, oluka i opšivke

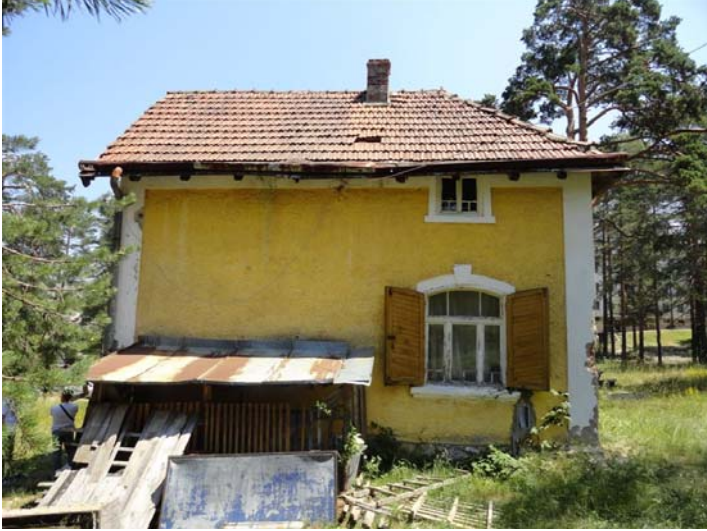
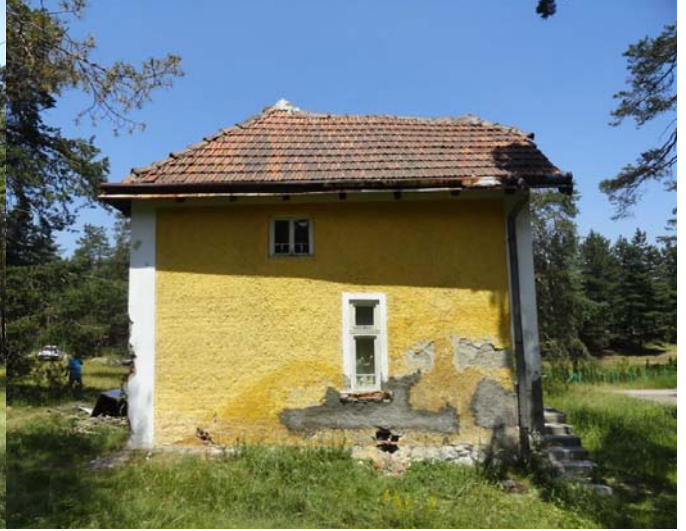
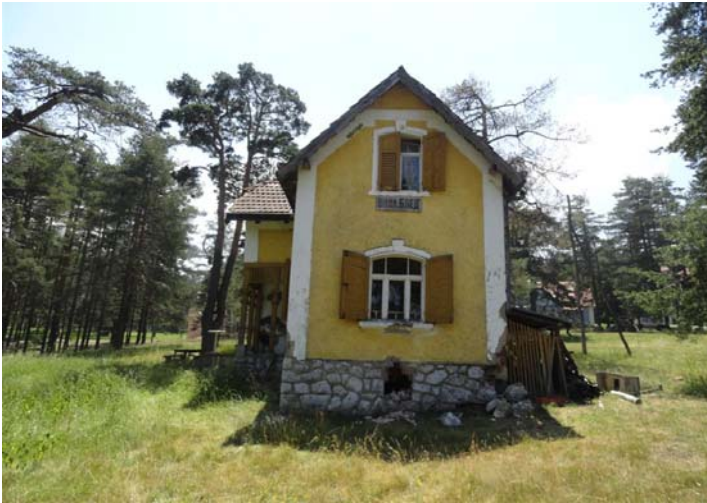
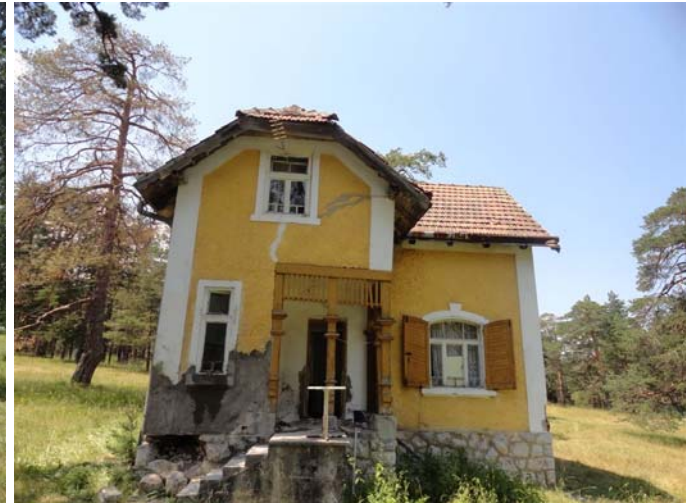
Fasada je na više mesta ispucala a u zoni kupatila i kuhinje vidna su ozbiljna ošteđenja maltera i opeke. Na fasadi su vidne naknadne popravke malterisanjem ali ne i boljenjem tih delova. Linija do koje se prostire vlaga na zidovima lako je uočljiva i prikazana je na grafičkom delu i fotografijama.

Slika 28-31 fasade objekta
