VILA „BLED,,

ZLATIBOR

PROJEKAT POSTOJEĆEG STANJA

ARHITEKTONSKO GRADJEVINSKI PROJEKAT POSTOJEĆEG STANJA OBJEKTA

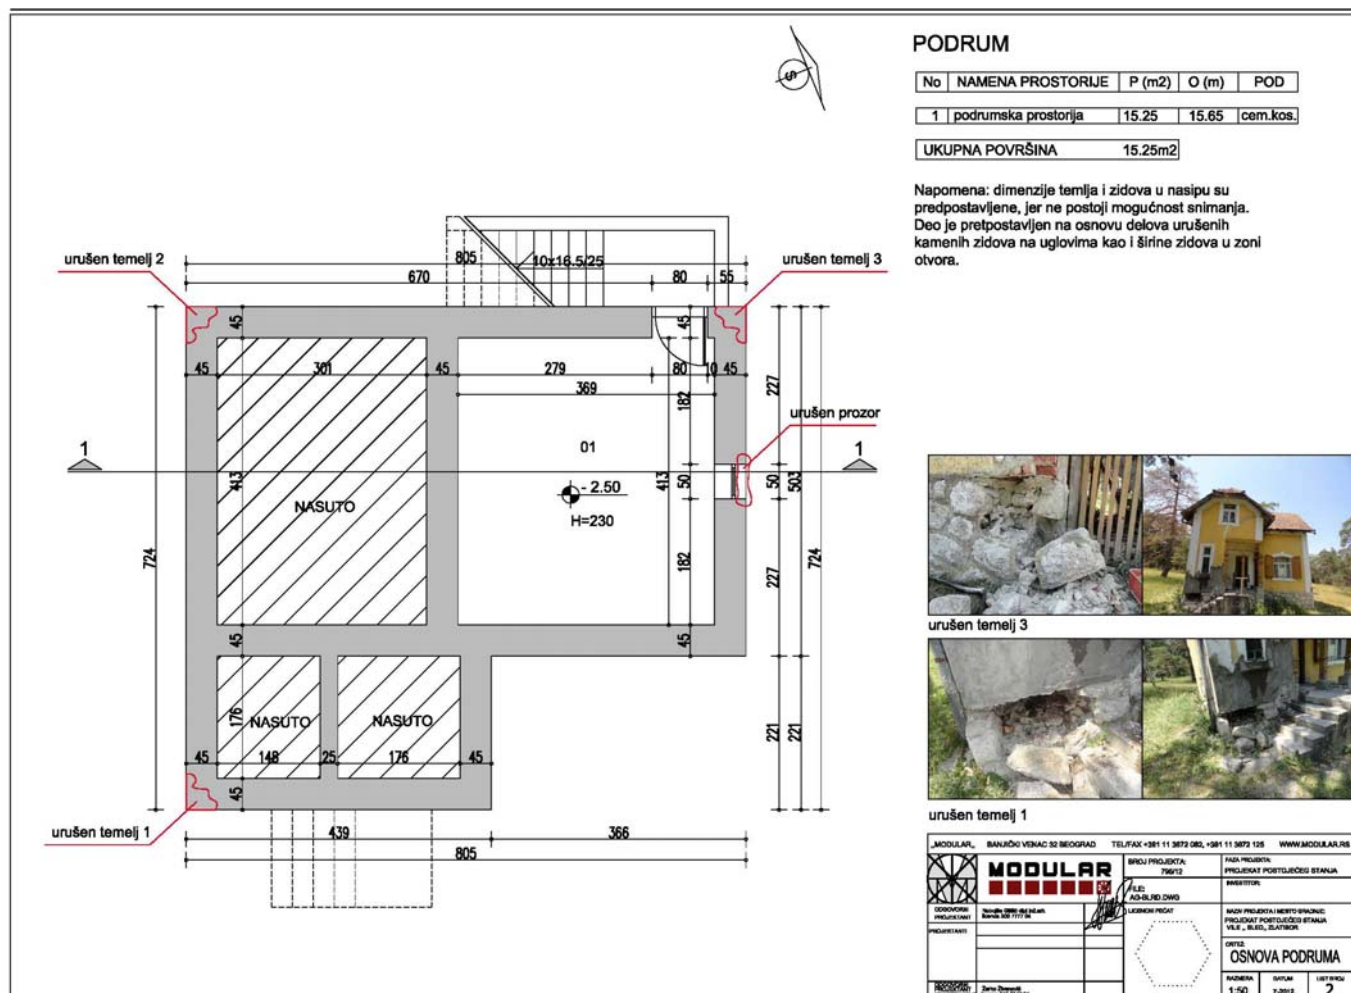
Slika 2. Osnova Podruma

Unutrašnji gabarti podruma su oko 369x413cm.

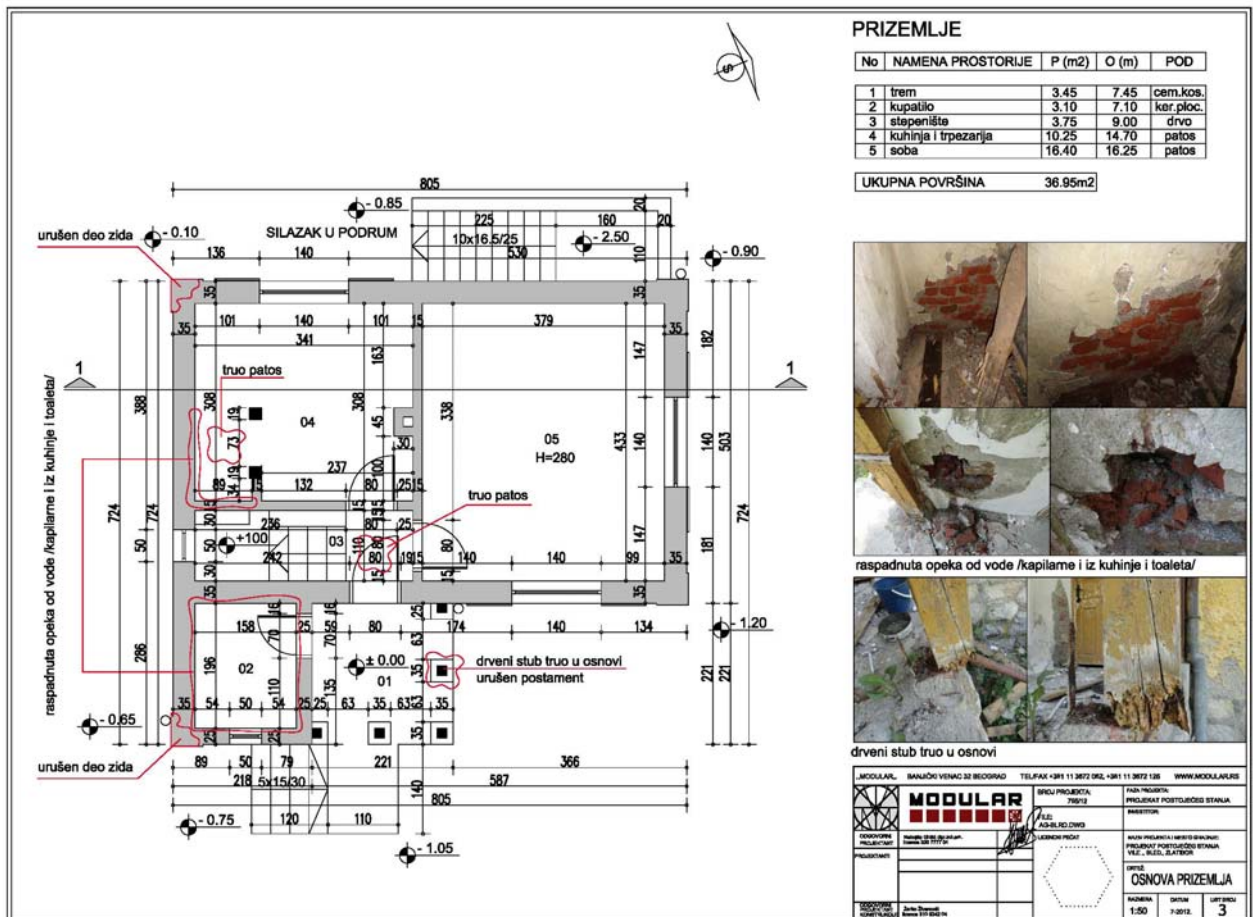
Slika 7 Osnova prizemlja

Sa trema se levo ulazi u toalet a pravo u objekat. Glavni akcenat trema su pet drvenih stubova sa profilacijom, koji nose deo potkrovlja. Iako stubovi imaju postamente, voda ih je dosta uništila, pogotovo u osloncu. Jedan od stubova je potpuno truo i prekinut u osnovi, što je dovelo do delimičnog sleganja dela potkrovlja. Pukotine od sleganja su vidne na fasadi i u samom objektu

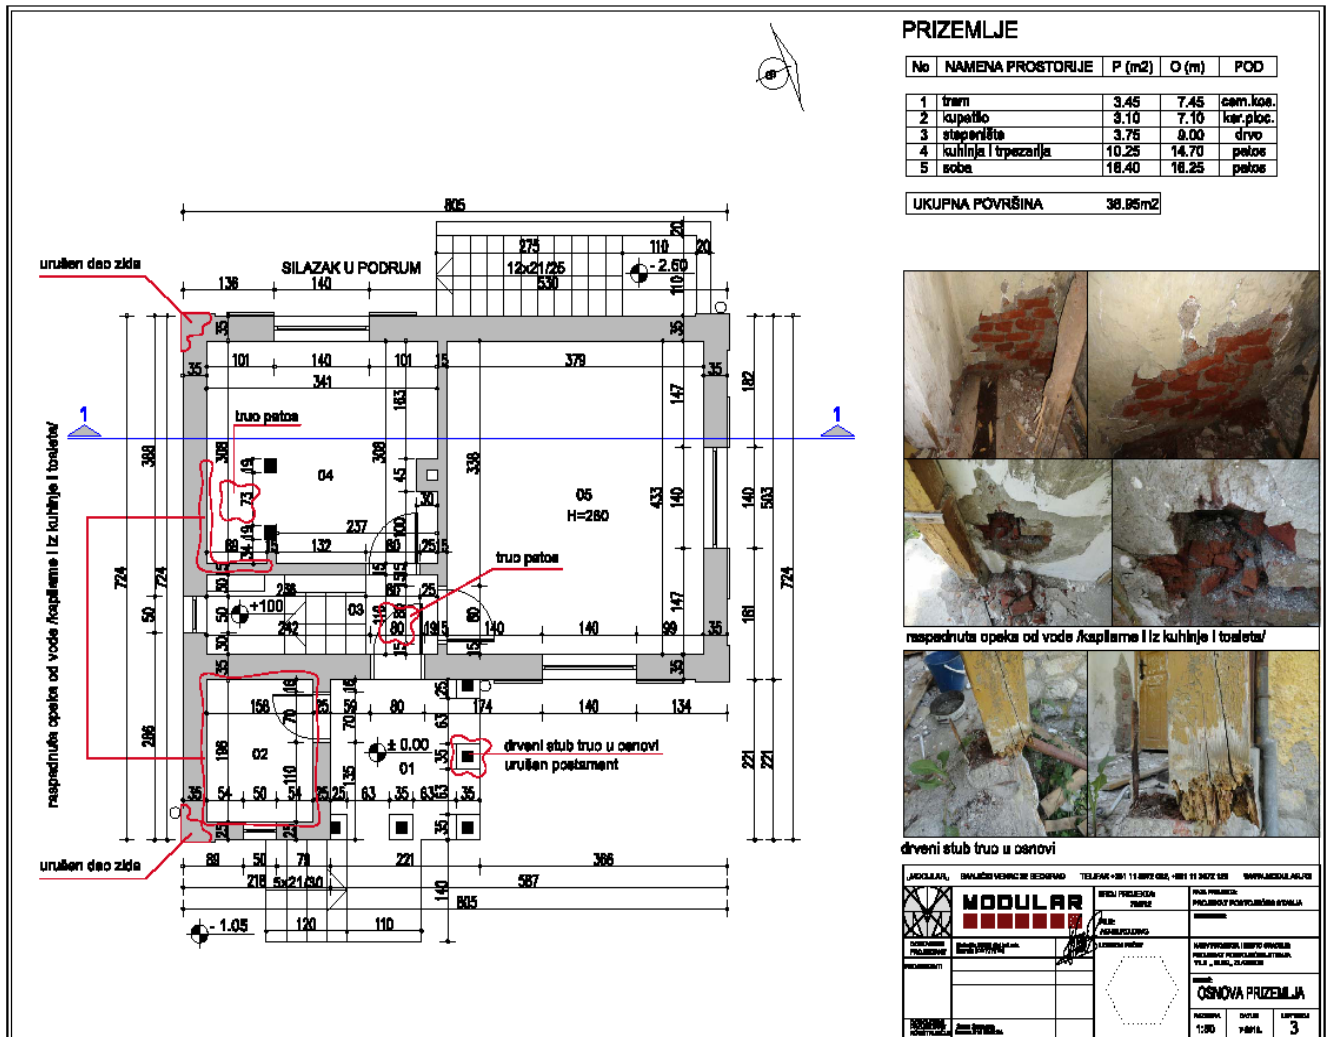
Slika12 Osnova prizemlja

Ulazni trem kao ni stepenište nemaju ogradu niti se može naslutiti da li je postojala. Uvaj prostor bez ograde je veoma opasan, jer se zbog malog prostora moguće je da se padne, pogotovo ako se tu nadje dete.

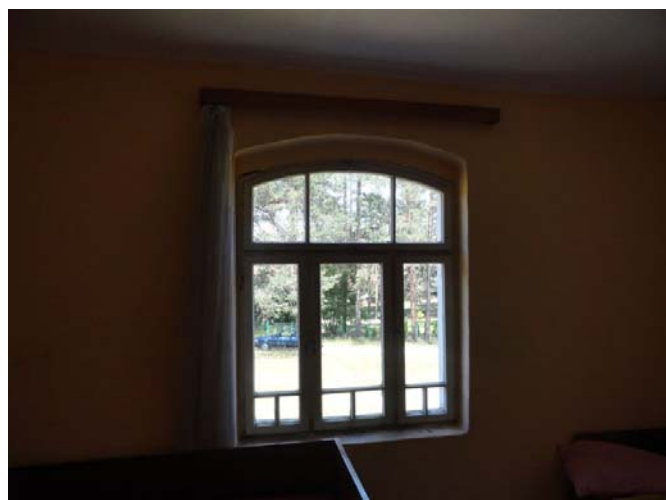
Slika 22 jedan od prozora

Iz hodnika se desno se ulazi u dnevnu sobu. Ona se nalazi iznad podrumskog dela objekta. Pod je od drvenih dasaka na drvenim gredama. Zbog vlage u podrumu jedan deo dasaka nedostaje. Pošto se ne radi o klasičnom „kara tavanu,, ispod dasaka je direktno podrum, te postoji opasnost da neko propadne u njega. Prostorija ima dva drvena prozora sa tri krila i drvenim kopcima.

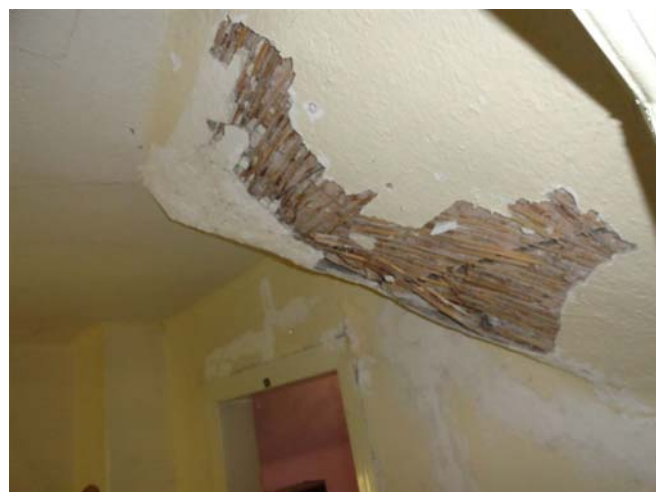
Na plafonima su vidna ošteđenja od prokišnjavanja. Na više mesta je malter i trska potpuno otpao i vide se konstrukcija krova. Najveća oštećenja su tamo gde na rupama ne postoji krovni pokrivač pa voda direktno ulazi u objekat.

Slika 24,25 Stanje plafona u sobama potkrovlja

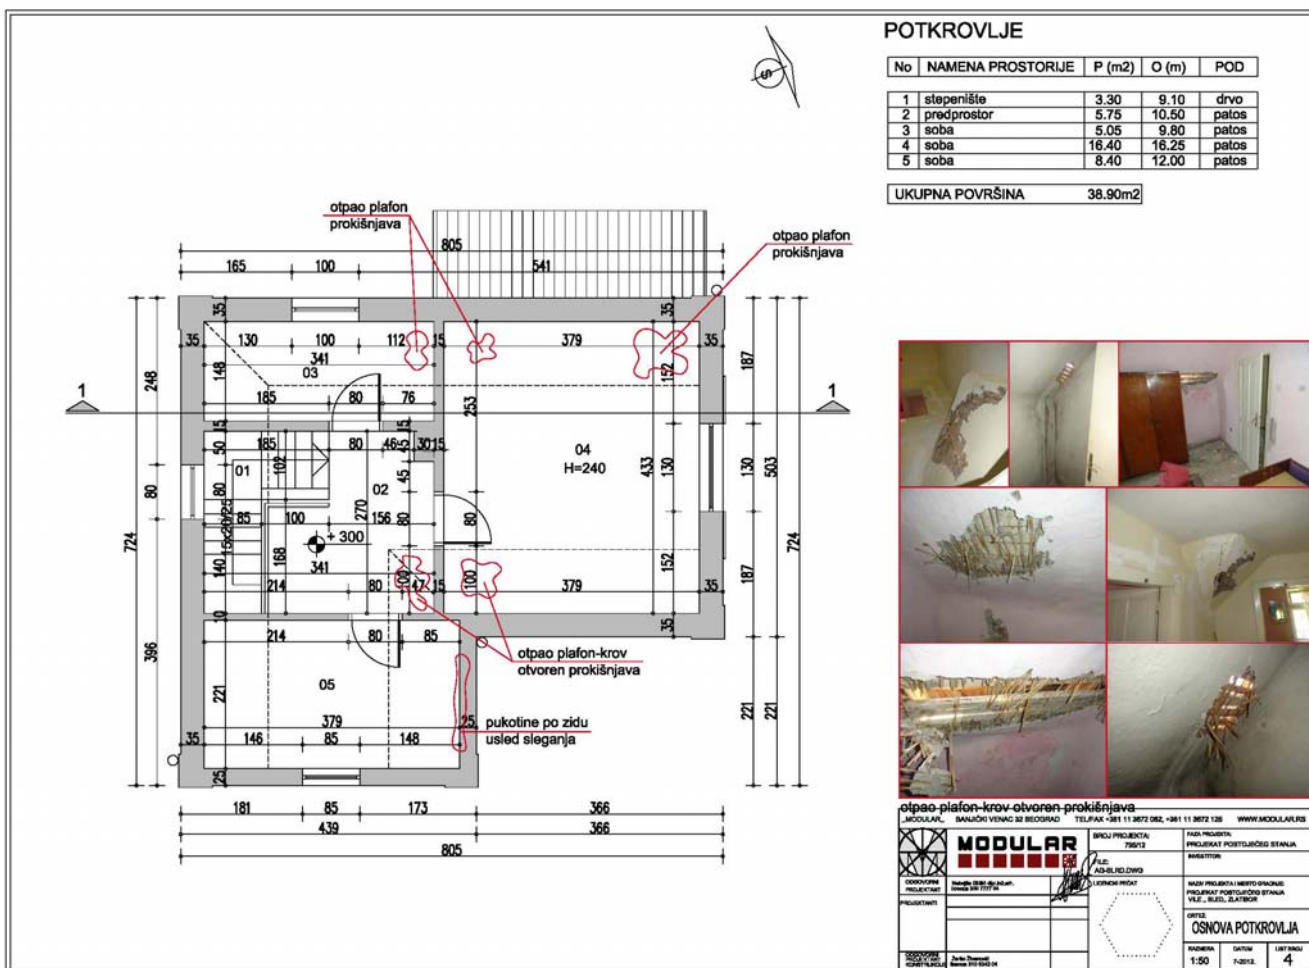
Slika 27 Osnova potkrovlja

Soba desno od stepenica ima manji drveni prozor. Ova soba je delom iznad trema šiji su drveni stubovi popistili, te su vidne pukotine na zidovima uzrokovane sleganjem ovog dela objekta.

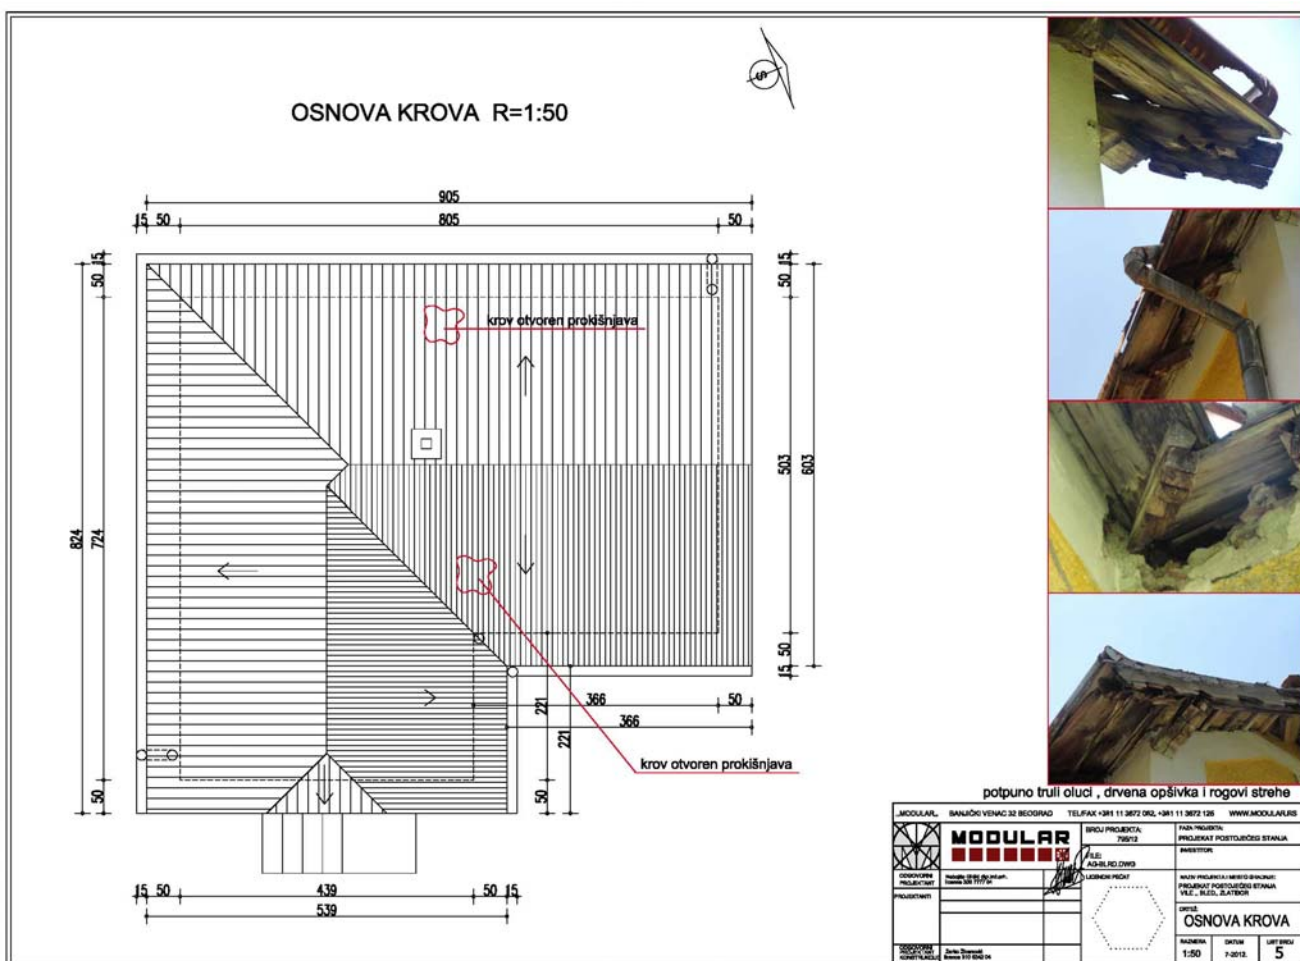
Slika 28 Osnova krova

Objekat ima viševodni krov pokriven crepom. Konstrukcija krova je klasična, od drvenih rogova i letvica. Usled oštećenja krova, opšivki, uvala, oluka drvena konstrukcija krova je na vidnim mestima istrulila. Svi horizontalni i vertikalni oluci su potpuno istruleli. Limena uvala na krovu je skorijeg datuma i ona je delimično sprečila još veći prodor vode u objekat.

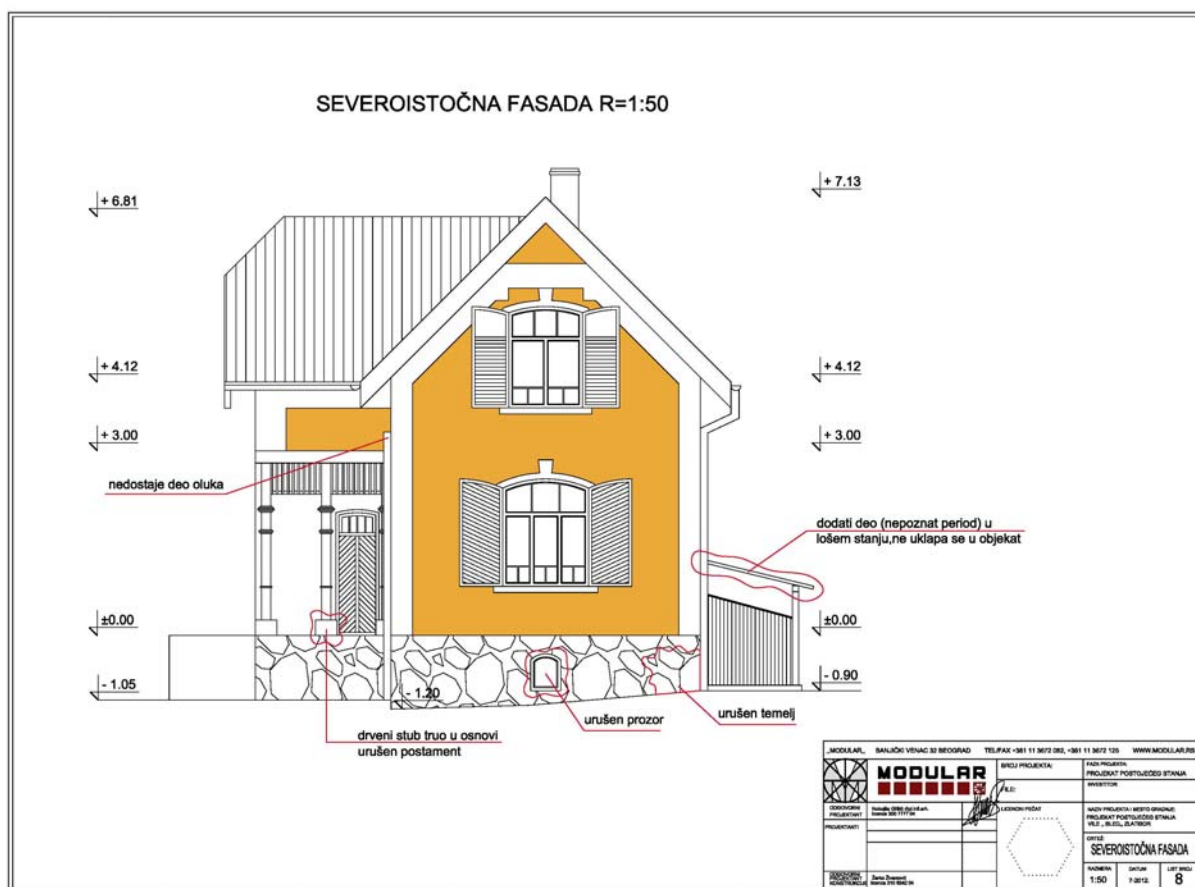
Slika 34 Severoistočna fasada

Fasada je na više mesta ispucala a u zoni kupatila i kuhinje vidna su ozbiljna ošteđenja maltera i opeke. Na fasadi su vidne naknadne popravke malterisanjem ali ne i boljenjem tih delova. Linija do koje se prostire vlaga na zidovima lako je uočljiva i prikazana je na grafičkom delu i fotografijama.
